Analyse ausgewählter Repräsentanten der maßgebenden Gebäudetypen im Hinblick auf ihre Verletzbarkeit

Produkt 3.1.1c

TP 3.1.1 – Gebäude- und Siedlungsstrukturen

Entwicklung und Erprobung eines Integrierten Regionalen Klimaanpassungsprogramms für die Modellregion Dresden

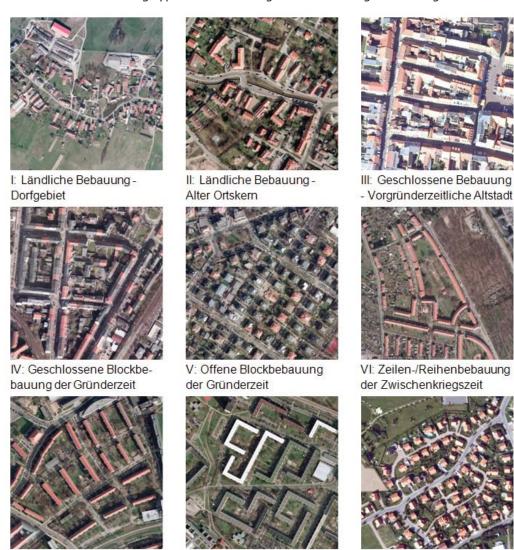
Abbildung 1: Städtebauliche Strukturtypen – Ausgewählte Beispiele. Bilder I, II, IV, V, VI, VII, VIII (Quelle: Hennersdorf, IÖR auf Basis Orthobildmosaik LH Dresden 2007/2009). Bilder III, IX (Quelle: Hennersdorf, IÖR auf Basis Digitale Orthophotos (ATKIS-DOP) 2005 mit Erlaubnis des Landesvermessungsamtes Sachsen; Erlaubnis-Nr. 2058/06)

Eine Zusammenstellung typischer Bebauungsstrukturen zeigt Abbildung 1.

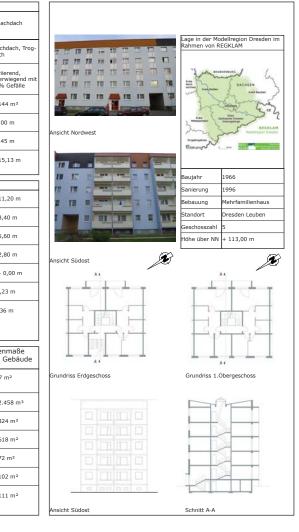
Wohngebäudetyp MRO 6

Dach	Tonnendach	Dachaufbau	Gi ko
Fassade	zweilagiger Wandputz mit dekorativen Farb- streifen; 1. und 2. DG Giebelbe- reich: Holzbeplankung		Da 24 da Ur Da U- Gi
Balkone	massive Bauweise, Betonfertigteile, auf Gebäude-AW und Be- tonstützen gelagert; 2.OG Süd: Markise		17 10 4 (2,4 U-
	vorhanden; 2.DG Giebelseiten: Gründung auf Dachter-	Dachdeckung	Tit
	rasse 1.DG; Geländer: Stahl feuer-	Dachüberstand	an
	verzinkt; Entwässerung über Fall- rohr und z.T. Speier; Bodenflächen: WU-Be-	Dachdurchdrin- gung	1 : 3 : 1 :
	ton, darüber profiliertes Lärchenholz	Erdgeschoss	un
Fenster	Holz, lackiert, 2-Schei- ben-Isolierglas, U-Wert: 1,1 W/m²K, winddruck- feste Lippendichtung;	Außenwände	1,1 24 10 mi 1,1
	Fensterbänke: Aluprofile KG: Kunststoff, Unge- zieferschutz, DG: Lichtkuppel aus 3-schaligen Acryl- glas, matt, U-Wert: 1,22 W/m²K,	Innenwände	tra sä St Wa
	Dachflächenfenster: U-Wert: 1,7 W/m²K	Geschossdecke	St Fe rä

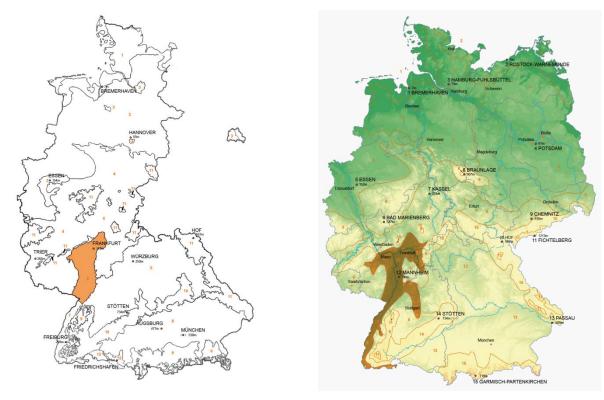
Abbildung 12: Bild 1: Testreferenzjahr-Regionen für Deutschland bis 2004 (nach Blümel et al. 1986) Bild 2: Testreferenzjahr-Regionen für Deutschland seit 2004 (nach Christoffer et al. 2004)

Um den Aufwand für die Erstellung von Testreferenzjahren zu reduzieren, werden diese nicht für sämtliche zur Verfügung stehende Wetterstationen des DWD erstellt, sondern nur für einige ausgewählte Stationen, welche die Klimavariabilität innerhalb der Bundesrepublik abbilden. Dazu wird das Bundesgebiet in Regionen unterteilt. Das Gebiet einer jeden Region ist durch ein näherungsweise einheitliches Klima gekennzeichnet. Die Einteilung in Regionen erfolgte auf Grundlage der Messdaten von 253 Klimastationen des Deutschen Wetterdienstes von 1951-1970 sowie auf phänologischen Karten des DWD. Für jede so definierte Region wurde eine darin liegende Repräsentanzstation ermittelt, die charakteristisch für das Klima in der gesamten Region ist. Die Grenzen der TRY-Regionen und die zugehörigen Repräsentanzstationen von 1986 gehen aus Abbildung 12 - Bild 1 hervor.

Im Jahr 2004 wurden für das Bundesgebiet Deutschlands neue Testreferenzjahre erstellt. Dafür wurden die Grenzen der Testreferenzjahr-Regionen (siehe Abbildung 12 - Bild 2) und überwiegend auch die Repräsentanzstationen neu festgelegt. Die Einteilung ist nach wie vor gültig. Als Bezugszeitraum wurde die internationale Klimanormalperiode 1961-1990 gewählt.

TRY 1986	TRY 2004	TRY 2010	TRY 2035
Real gemessene Klima- daten von 1951-1970 an den Repräsentanzstatio- nen nach Abbildung 12 - Bild 1	Real gemessene Klimada- ten von 1961-1990 an den Repräsentanzstationen nach Abbildung 12 - Bild 2	Real gemessene Klima- daten von 1988-2007 an den Repräsentanzstatio- nen nach Abbildung 12 - Bild 2	Projektionen für den Zeitabschnitt 2021- 2050 an den Reprä- sentanzstationen nach Abbildung 12 - Bild 2

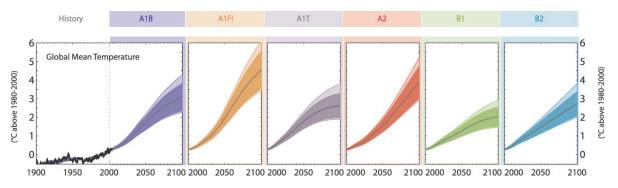
Abbildung 13: Entwicklung der durchschnittlichen Erdoberflächentemperatur bis 2100 bei Annahme unterschiedlicher Emissionsszenarien (Quelle Meehl et al. 2007, S. 803)

Die Klimaprojektionen für das 21. Jahrhundert zeigen unabhängig von den Emissionsszenarien nach 2050 einen weiteren Anstieg der globalen Durchschnittstemperaturen (Abbildung 13). In Übereinstimmung zu dieser Tendenz stellt auch die Professur für Meteorologie der TU Dresden für die Modellregion fest, dass die Sommertemperaturen zum Ende des Jahrhunderts nochmals deutlich über den Projektionen für die Mitte des Jahrhunderts liegen (Abbildung 14 – Bild 1). Dementsprechend wurde die Notwendigkeit erkannt, auch die Auswirkungen auf den sommerlichen Wärmeschutz zum Ende des Jahrhunderts zu erforschen.

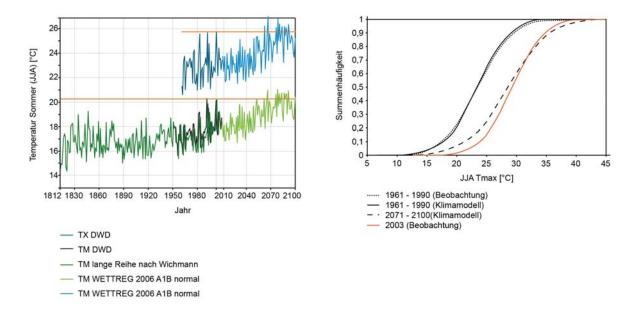
Abbildung 14: Bild 1: Vergleich der mittleren und maximalen Sommertemperaturen des Jahres 2003 mit den Projektionen bis 2100. Bild 2: Vergleich der Tageshöchsttemperaturen in den Sommermonaten für Basel. Zu erkennen ist die gute Übereinstimmung zwischen der Projektion für den Zeitabschnitt 2071-2100 mit den real gemessenen Werten des Sommers 2003. (nach Beniston 2004)

Ein wesentliches Problem bei der Verwendung von Klimaprojektionen zur Beurteilung des sommerlichen Wärmeschutzes von Gebäuden ist die erforderliche zeitliche Auflösung. Während die meisten regionalen Klimamodelle in der Lage sind, Tageswerte zu generieren, erfordern Programme zur thermischen Gebäudesimulation Stundenwerte. Um trotzdem Aussagen über den sommerlichen Wärmeschutz zum Ende des 21. Jahrhunderts treffen zu können, wurde in Zusammenarbeit mit der Professur für Meteorologie der TU Dresden die Idee entwickelt, die real gemessenen Wetterelemente des Extremsommers 2003 mit den Projektionen für die Modellregion Dresden zu vergleichen. Der Sommer 2003 war im gesamten Gebiet der Bundesrepublik Deutschland einer der heißesten seit Beginn der Aufzeichnungen. ¹⁵ Zum damaligen Zeitpunkt hatte dieses Ereignis in Bezug auf den Mittelwert der Temperaturen der Monate Juni, Juli und August eine Wiederkehrwahrscheinlichkeit von 455 Jahren. ¹⁶ Die entsprechenden Untersuchungen auf Basis des Emissionsszenarios A1B ergaben, dass die Messwerte des Sommers 2003 für die Station Dresden-Klotzsche geeignet sind, einen durchschnittlichen Sommer zum Ende des 21. Jahrhunderts in der Modellregion abzubilden (Abbildung 14 - Bild 1 und Abbildung 16).

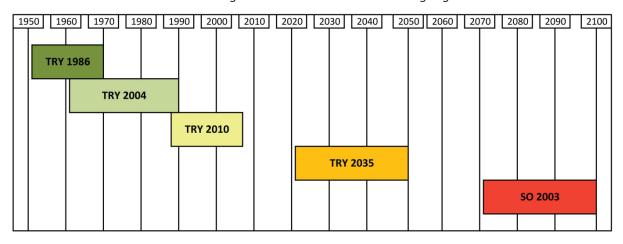
Abbildung 15: Für die thermische Gebäudesimulation verwendete Klimadatensätze zur Abbildung des Klimawandels

Zusammengefasst stehen somit folgende Klimadaten zur Untersuchung der Auswirkungen des Klimawandels auf die thermische Behaglichkeit in Gebäuden zur Verfügung:

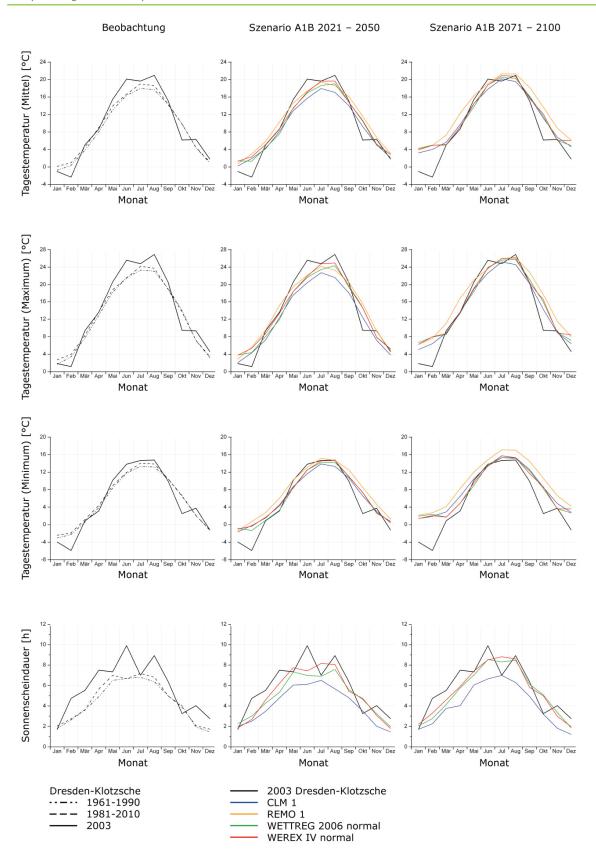
Abbildung 16: Meteorologische Kenngrößen des Jahres 2003 im Vergleich zu klimatologischen Langzeitwerten für die Station Dresden-Klotzsche (Quelle: Bernhofer et al. 2010)

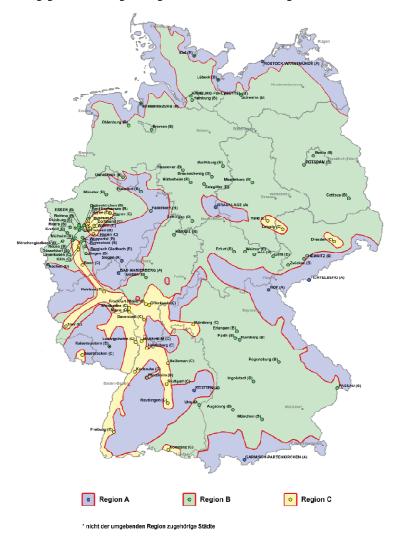
Abbildung 17: Einteilung Deutschlands in Sommer-Klimaregionen gemäß E DIN 4108-2:2011-10

Mit den Randbedingungen nach E-DIN 4108-2:2011-10, Kapitel 8.4, wird erstmals in den deutschen Normen die Grundlage für ein vereinheitlichtes Vorgehen beim Nachweis des sommerlichen Wärmeschutzes mittels thermischer Gebäudesimulation geschaffen. In Abhängigkeit des Gebäudestandortes nach Abbildung 16 kommen bei der Simulation unterschiedliche Klimarandbedingungen zur Anwendung. Dresden fällt gemäß Abbildung 16 in die Sommer-Klimaregion C. Für den Nachweis des sommerlichen Wärmeschutzes mittels thermischer Gebäudesimulation sieht der Normenentwurf die Verwendung der mittleren TRY 2010 vor. Für Orte, die der Sommer-Klimaregion C zuzuordnen sind, ist der Nachweis mit dem mittleren Testreferenzjahr 2010 der TRY-Region 12 gemäß der seit 2004 geltenden Regionseinteilung nach Abbildung 12 - Bild 2 (Region Oberrheingraben und unteres Neckartal, Repräsentanzstation Mannheim) zu führen. Die aktuelle TRY-Region 12 (Repräsentanzstation Mannheim) stimmt recht gut mit der TRY-Region 6 (Repräsentanzstation Frankfurt am Main Flughafen) der Testreferenzjahre von 1986 überein (vergleiche Abbildung 12 -Bild 1 und 2). Die Repräsentanzstationen liegen nur circa 60 km Luftlinie voneinander entfernt. Der Höhenunterschied über NN beträgt lediglich 16 m. In guter Näherung kann mit dem Testreferenzjahr der Region 6 von 1986 die Reihe der mittleren Testreferenzjahre der aktuellen Region 12 verlängert werden. Tabelle 2 gibt einen Überblick über die Randbedingungen des Nachweises in Abhängigkeit der zugehörigen Sommer-Klimaregion.

Sommer- Klimaregion	Klimarandbedingung	Bezugswert θ _{b,op} der Innentemperatur [°C] zur	Anforderungswert Übertemperaturgradstunden [Kh/a]		
nach Abbil- dung 17		Ermittlung der Übertem- peraturgradstunden	Wohngebäude	Nichtwohngebäude	
А	Normaljahr TRY- Region 2 Repräsen- tanzstation Rostock- Warnemünde	25			
В	Normaljahr TRY- Region 7 Repräsen- tanzstation Kassel	26	800	400	
С	Normaljahr TRY- Region 12 Repräsen- tanzstation Mannheim	27

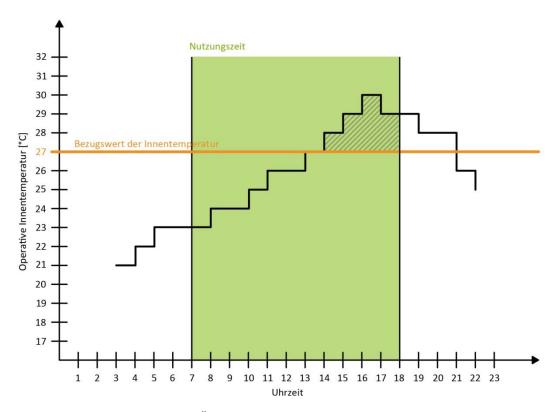
Abbildung 18: Ermittlung der Übertemperaturgradstunden anhand eines fiktiven Innentemperaturverlaufes. Für den Beispieltag ergeben sich 8 Übertemperaturgradstunden.

Abbildung 18 beschreibt anhand eines fiktiven Verlaufs der operativen Innentemperatur die Vorgehensweise zur Ermittlung der Übertemperaturgradstunden für einen Wochentag in einem Nichtwohngebäude.

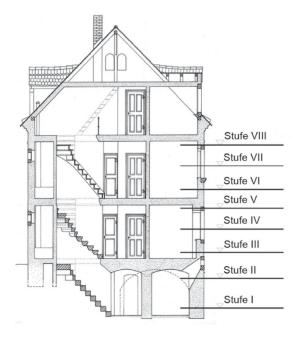
Überflutungsstufe	Höhenkote
_	30 cm über OKFF Keller
Ш	30 cm unter UK Decke Keller
III	10 cm über OKFF Erdgeschoss
IV	100 cm über OKFF Erdgeschoss
V	30 cm unter UK Decke Erdgeschoss
VI	10 cm über OKFF 1. Obergeschoss
VII	100 cm über OKFF 1. Obergeschoss
VIII	30 unter UK Decke 1. Obergeschoss

Abbildung 21: Stufenmodell der synthetischen Flutung (Quelle: Naumann et al. 2009)

Im folgenden Schritt werden an den ausgewählten Gebäuden Wasserstände bestimmter Höhen definiert und stufenweise synthetisch geflutet (Abbildung 21). Dabei werden signifikante Leistungsbereiche für die bauliche Instandsetzung nach Überflutungsereignissen sinnvoll abgegrenzt und so eine Bündelung der zu erwartenden Schäden innerhalb speziell angesetzter Überflutungsstufen erzeugt. Nach einem Hochwasserereignis können eine Vielzahl von verschiedenen Schadensbildern an der Gebäudesubstanz identifiziert werden, welche sich grundsätzlich drei wesentlichen Schadenstypen zuordnen lassen:

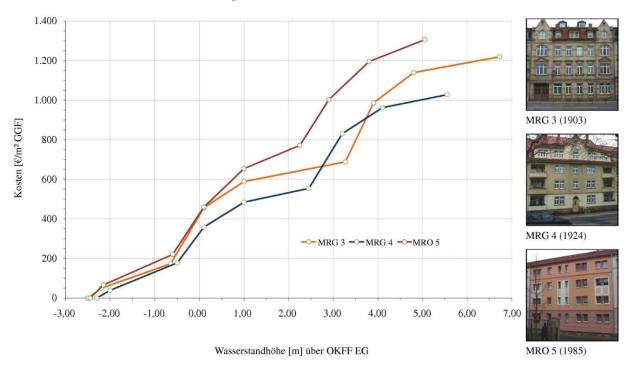
Abbildung 23: Synthetische Wasserstand-Schaden-Beziehungen für verschiedene Gebäudetypen (Quelle: Naumann et al. 2009, modifiziert)

Als ein wesentliches Ergebnis der synthetischen Schadensanalysen entstehen Wasserstand-Schaden-Beziehungen für ausgewählte Repräsentanten der wesentlichen Gebäudetypen. Darauf aufbauend können mögliche Anpassungsmaßnahmen implementiert und deren Auswirkung auf die Wasserstands-Schaden-Funktion abgebildet werden.

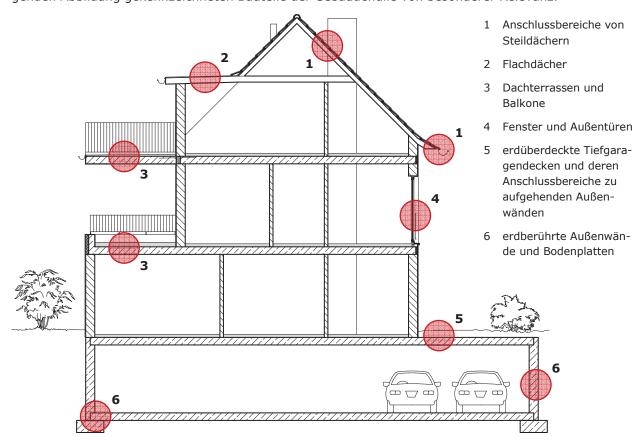
Abbildung 26: Vertikalschnitt eines mehrgeschossigen Gebäudes mit Tiefgarage; Kennzeichnung typischer Schadensschwerpunkte der Gebäudehülle gegenüber der Einwirkung >intensiver Niederschlag<; Abbildung schematisch, ohne Maßstab.

Die Auswertung der in REGKLAM analysierten Schadensfälle zeigt, dass intensive Niederschlagsereignisse an bestehenden Gebäuden zu Schäden führen, welche bei gleicher Baualtersstufe und vergleichbaren Baukonstruktionen vielfach identische, zumindest jedoch vergleichbare Ursachen und Mechanismen aufweisen. Für die jeweiligen Schadensfälle können so maßgebende schadensverursachende Bauteile abgegrenzt werden, die eine Vergleichbarkeit und Bewertung ermöglichen. Im Ergebnis der Untersuchungen sind dabei für Gebäude der Bauzeit nach 1990 die in der nachfolgenden Abbildung gekennzeichneten Bauteile der Gebäudehülle von besonderer Relevanz.

An Steildächern zeigt sich eine erhöhte Schadensneigung insbesondere in Bereichen von Durchdringungspunkten (Dunstrohre, Schornsteine), Kehlen und Traufen sowie an Sondereinbauten im Dachgeschoss (Gaupen, Zwerchhäuser). Flachdächer, Dachterrassen und Balkone sind hingegen aufgrund einer flächigen Verteilung von eindringendem Wasser häufig deutlich umfangreicher geschädigt. Unter den erdberührten Bauteilen weisen sowohl Außenwände als auch Bodenplatten und erdüberdeckte Tiefgaragendecken charakteristische Schäden auf. Im sanierten Altbau ist eine Schadenshäufung insbesondere an nachträglichen Einbauten im Dachgeschoss (Gaupen, Dachterrassen) sowie an erdberührten Außenwänden feststellbar.

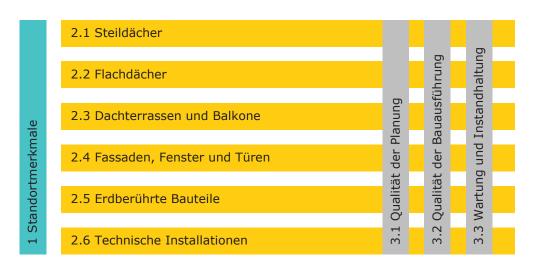
Abbildung 27: Schematische Darstellung des bauteilspezifischen Untersuchungsansatzes für die Bewertung der Verletzbarkeit von Gebäuden gegenüber der Einwirkung Starkregen

Vor diesem Hintergrund wird für die Bewertung der Verletzbarkeit ein bauteilspezifischer Untersuchungsansatz empfohlen, welcher ergänzend sowohl Qualitätsanforderungen als auch Standortmerkmale berücksichtigt. Ein entsprechender Untersuchungsansatz ist in der nachfolgenden Abbildung schematisch dargestellt.

Im Fokus der Analysen zur Bewertung der Verletzbarkeit sollten die maßgebenden Bauteile des Gebäudes mit direktem Bezug zur Einwirkung Starkregen stehen. Diese Bauteile bzw. Bauteilgruppen sind in Abbildung 27 mit der Ordnungszahl 2 gekennzeichnet. Wie anhand von Untersuchungen belegt wurde, kann jedes dieser Bauteile (2.1 bis 2.6) die Verletzbarkeit des Gesamtgebäudes erheblich beeinflussen. Aus diesem Grund ist eine getrennte Beurteilung der einzelnen Bauteile hinsichtlich ihrer Verletzbarkeit notwendig.

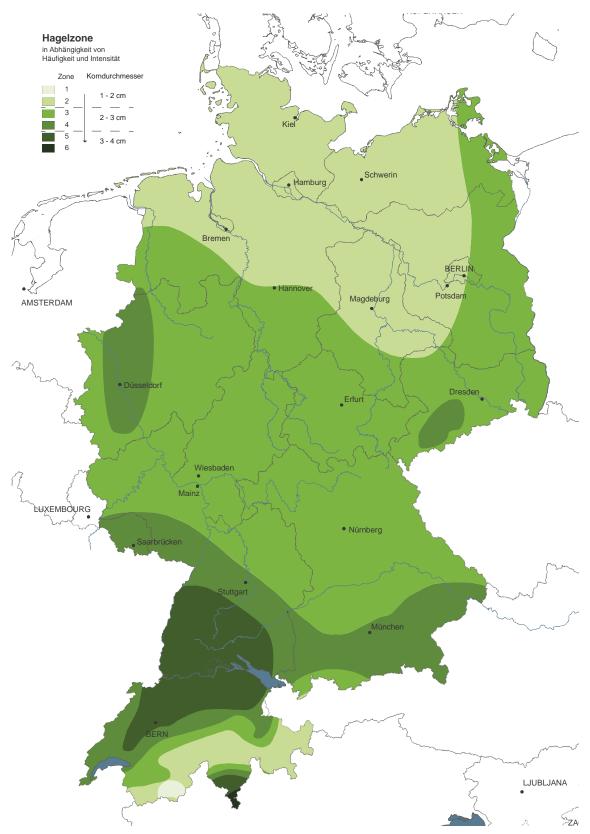
Abbildung 29: Hagelgefährdungszonen in Deutschland und der Schweiz¹⁹

Die folgende Abbildung zeigt die Einteilung Deutschlands in Hagelgefährdungszonen unter Berücksichtigung der Ergebnisse aus der Schweiz.

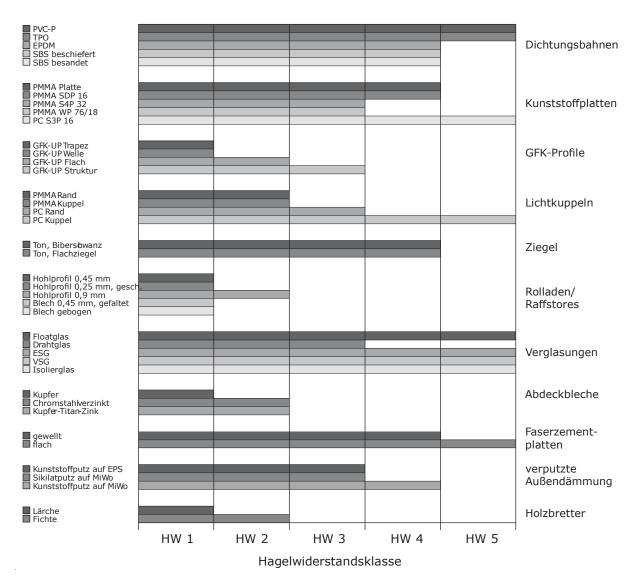
Abbildung 30: Hagelwiderstandsklassen hagelgefährdeter Bauteile²¹

Sämtliche Ergebnisse bereits durchgeführter Hagelwiderstandsprüfungen können über eine Datenbank der Vereinigung kantonaler Feuerversicherungen (VKF) abgerufen und mit den am untersuchten Gebäude vorhandenen Materialien verglichen werden. Da in der Region Dresden mit Korndurchmessern zwischen 2 und 3 cm zu rechnen ist, benötigen die einzelnen Bauteile mindestens einen Hagelwiderstand von HW 3. Es ist zu beobachten, dass immer mehr Hersteller ihre Produkte auf diese Weise durch die EMPA zertifizieren lassen. Der Hagelwiderstand eines Bauteils, welches weder genormt noch in der Datenbank der VKF eingetragen ist, kann entweder über Vergleiche bereits durchgeführter Prüfungen ähnlicher Produkte oder durch eine Überprüfung gegebenenfalls vorliegender Zertifikate abgeschätzt werden. Die typischerweise erzielten Hagelwiderstandsklassen der gefährdetsten Bauteile für die Region Dresden können aus dem nachfolgenden Diagramm entnommen werden.

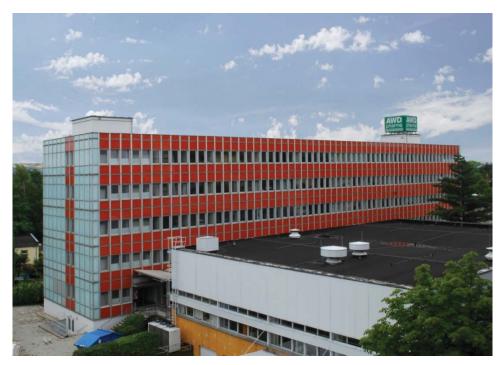
Abbildung 31: Ansicht des untersuchten Gebäudes von Nordost.

Das untersuchte Beispielgebäude der Baualtersklasse VER 6 befindet sich in Radebeul und ist ein Typenbau der 1970-er Jahre (vergleiche Abbildung 31). Die Längsseiten des Gebäudes sind nach Nordnordost beziehungsweise Südsüdwest orientiert. Es handelt sich um einen Stahlskelettbau mit Stahlverbunddecken und einer vorgehängten, hinterlüfteten Glasfassade. Lediglich bei den Wänden im Kellergeschoss und den Wänden der Aufzugsschächte handelt es sich um Massivkonstruktionen. Die restlichen Wände sind leichte Trennwände mit außenliegenden Purgipsschalen und einer 4 cm starken Harnstoff-Formaldehyd-Harzschaum-Füllung im Zwischenraum. Die vorhandene Speichermasse der Stahlverbunddecke mit 10 cm Stahlbeton ist durch eine zweifach abgehängte Decke sowie den Teppichfußboden thermisch weitgehend entkoppelt (vergleiche Abbildung 32).

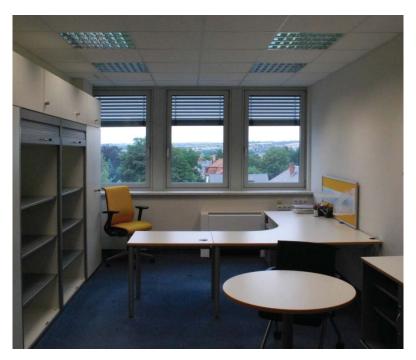
Abbildung 32: Typischer, südorientierter Büroraum des Repräsentanten VER 6

Der grundflächenbezogene Fensterflächenanteil gemäß DIN 4108-2:2003-07 ergibt sich für einen typischen Nordraum zu 39 %, für einen Südraum hingegen zu 23 %. Dies sind insbesondere im Zusammenhang mit der geringen Wärmespeicherfähigkeit der Konstruktion sehr hohe Werte. Die südorientierten Büroräume verfügen als Sonnenschutz über manuell gesteuerte, außenliegende Raffstoren mit Windwächter (vergleiche Abbildung 32).

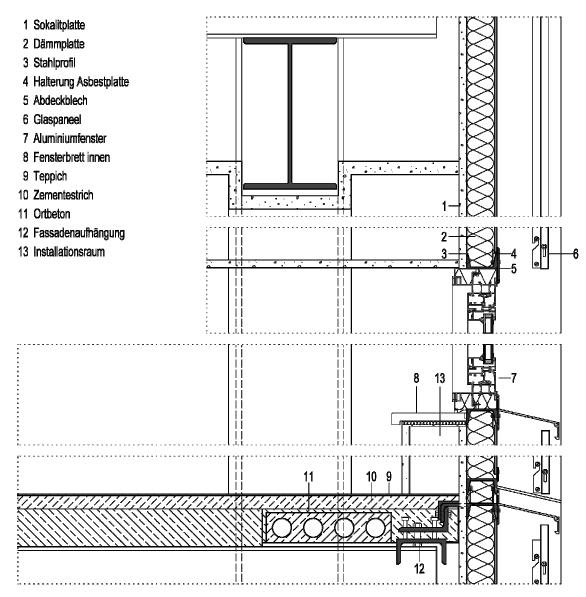
Abbildung 34: Vertikalschnitt durch die Nordfassade des Gebäudes VER 6, Maßstab 1:10

Durch eingehende Recherche konnten der Konstruktionsaufbau und die zugehörigen Materialparameter ermittelt werden. Einen detaillierten Schnitt durch die Stahlverbunddecke, die Unterdecke sowie die vorgehängte Fassade im Ist-Zustand zeigt Abbildung 34. Die wirksame Wärmespeicherfähigkeit C_{wirk} des Gebäudes ist infolge der oben beschriebenen Stahlskelettkonstruktion und des Innenausbaus sehr gering. C_{wirk} lässt sich gemäß DIN V 4108-6:2003-06 und DIN EN ISO 13786 ermitteln. Für das vorliegende Bürogebäude ergibt sich ein Wert von circa 10 Wh/(m^2 K). Damit handelt es sich um eine leichte Konstruktion. Der minimale Wert, um eine Konstruktion als mittelschwer beurteilen zu können, liegt bei 50 Wh/(m^2 K).

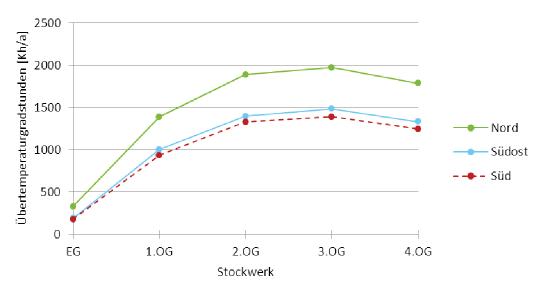
Abbildung 36: Übertemperaturgradstunden in unterschiedlichen Räumen für das TRY 2010

Aus dem Grundriss in Abbildung 35 ist zu erkennen, dass die Aufenthaltsräume innerhalb des untersuchten Gebäudes entweder nach Nordnordost oder nach Südsüdwest orientiert sind. Um den kritischen Raum zu identifizieren wurden in jedem Stockwerk (EG bis 4. OG) ein typischer nach Norden sowie ein nach Süden orientierter Raum untersucht. Aufgrund der nahezu identischen Ausgestaltung der Büroräume ist dies eine sinnvolle Reduktion des Auswertungsumfangs. Zusätzlich wurde der an das östliche Treppenhaus angrenzende Südraum in die Untersuchung einbezogen. Dieser grenzt direkt an das Treppenhaus mit seiner großen Glasfassade und den nach Osten orientierten Fenstern, die jeweils keinerlei Sonnenschutz aufweisen. Die Auswertungen der Ergebnisse der thermischen Gebäudesimulation für die untersuchten Räume sind in den Abbildungen 36 und 37 dargestellt. Zu erkennen ist, dass die Nordräume sowohl hinsichtlich der Übertemperaturgradstunden als auch hinsichtlich der maximalen operativen Innentemperaturen kritischer sind als die südorientierten Büroräume. Dies ist zunächst verwunderlich, da die auf eine vertikale, südorientierte Fläche auftreffende tägliche Strahlungssumme deutlich höher ist als die einer vertikalen nordorientierten Fläche. Die Ursache hierfür liegt in der Nutzung der außenliegenden Raffstoren in den nach Südsüdost orientierten Räumen. Während die Raffstoren den Strahlungseinfall in den südlichen Räumen stark reduzieren, kann durch die großen Fensterflächen der nördlichen Räume die diffuse Strahlung nahezu ungehindert einfallen und die Räume weiter erwärmen.

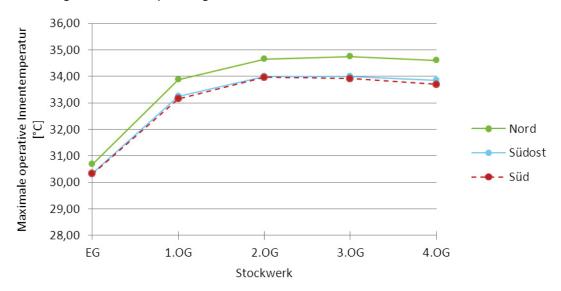
Abbildung 37: Maximale operative Innentemperaturen in unterschiedlichen Räumen für das TRY 2010

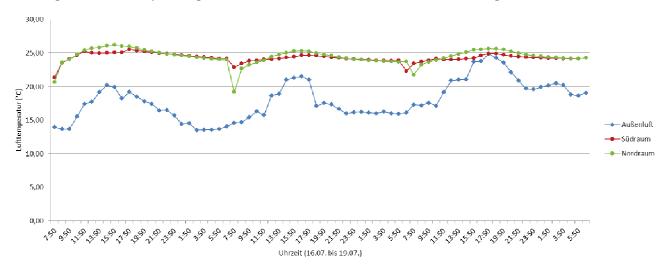
Abbildung 38: Temperaturverlauf in den Untersuchungsräumen

Dieses Phänomen konnte auch durch eine bauklimatische Messung innerhalb des betrachteten Gebäudes verifiziert werden (vergleiche Abbildung 38). Die Messung erfolgte in den östlichsten Nordund Südräumen des vierten Obergeschosses. Um Einflüsse durch unterschiedliche Nutzung auszuschließen, wurde in ungenutzten Räumen gemessen. Die Auswertung zeigt den gemessenen Verlauf der Lufttemperatur in der Raummitte für drei Tage. Das thermische Simulationsprogramm basiert auf einem Netzwerk-Knotenmodell, bei dem jede untersuchte Zone durch einen in der Mitte der Zone befindlichen Knoten abgebildet wird. Dementsprechend spiegeln die Simulationsergebnisse ebenfalls die Verhältnisse in der Raummitte wider. Jeden Morgen wurden die Messräume und die angrenzenden Räume gelüftet. Ziel war es, in den Räumen eine einheitliche Ausgangstemperatur

zu erreichen, um aussagekräftige Ergebnisse über die Entwicklung der Raumlufttemperatur über den Tag zu erhalten. Deutlich zu erkennen ist der Temperaturabfall während der morgendlichen Lüftung (vergleiche Abbildung 38). Anschließend steigt die Lufttemperatur in den Messräumen homogen an. Mit Aktivierung der Raffstoren um 12.00 Uhr (45°-Stellung) entwickeln sich die gemessenen Lufttemperaturen unterschiedlich, so dass im dargestellten Zeitraum nachmittags eine maximale Temperaturdifferenz zwischen Nordraum und Südraum von nahezu 1,3 Kelvin auftritt. Um 17.30 Uhr wurde der Sonnenschutz wieder hochgefahren. Dies zeigt sich in dem anschließenden Temperaturanstieg im südlichen Messraum. Während der Nacht gleichen sich die Lufttemperaturen der Messräume kontinuierlich an.

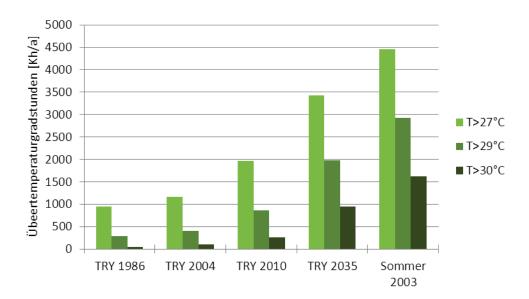
Abbildung 39: Entwicklung der Übertemperaturgradstunden des Büroraumes mit Nordnordost-Orientierung im 3. OG

Unter Beibehaltung sämtlicher oben genannter Randbedingungen wird die Simulation mit veränderten Klimarandbedingungen durchgeführt. Dabei werden die Testreferenzjahre 1986, 2004 und 2035 sowie der Sommer 2003 verwendet (vergleiche Abbildung 39). Dargestellt sind die Übertemperaturgradstunden für unterschiedliche Bezugswerte der Innentemperatur. Im Vergleich zum Bezugszeitraum der Testreferenzjahre 1986, also der Zeitabschnitt 1951 bis 1970, werden sich die Übertemperaturgradstunden im kritischen Raum des untersuchten Beispielgebäudes VER 6 zur Mitte des Jahrhunderts ungefähr um den Faktor 3,6 erhöhen. Bis zum Ende des Jahrhunderts wird voraussichtlich der Faktor 4,7 erreicht werden. Im Vergleich zur aktuellen Situation (TRY 2010) werden sich die Übertemperaturgradstunden bis 2050 ver-1,7-fachen und bis 2100 ver-2,3-fachen. Die Veränderung der Übertemperaturgradstunden gegenüber dem TRY 1986 ist im Vergleich zu den sonstigen untersuchten Gebäuden eher gering. Allerdings ist der Absolutwert als überdurchschnittlich hoch einzuschätzen.

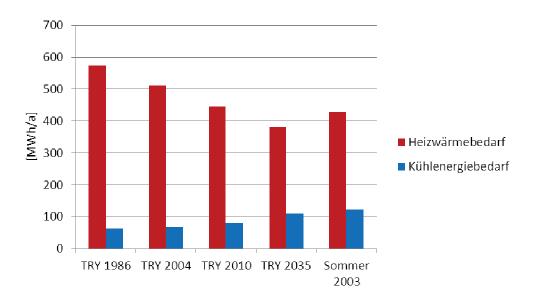
Abbildung 40: Entwicklung des Heiz- und Kühlenergiebedarfs des untersuchten Gebäudes VER6

Die Auswertung in Abbildung 40 macht deutlich, dass bei Bestandsgebäuden selbst in den sommerheißen Gebieten Deutschlands zukünftig der Heizwärmebedarf die dominierende Planungsgröße bleiben wird. Allerdings wird die Bedeutung des Kühlenergiebedarfs und damit des sommerlichen Wärmeschutzes erheblich zunehmen. Während in der Mitte des letzten Jahrhunderts das Verhältnis von Heiz- zu Kühlenergiebedarf für das betrachtete Gebäude noch bei 9 zu 1 lag, wird es zur Mitte dieses Jahrhunderts bei 3,5 zu 1 liegen. Der Heizenergiebedarf nimmt zwischen dem TRY 1986 und dem TRY 2035 um 34 % ab. Der Kühlenergiebedarf erhöht sich im gleichen Zeitraum um 44 %.

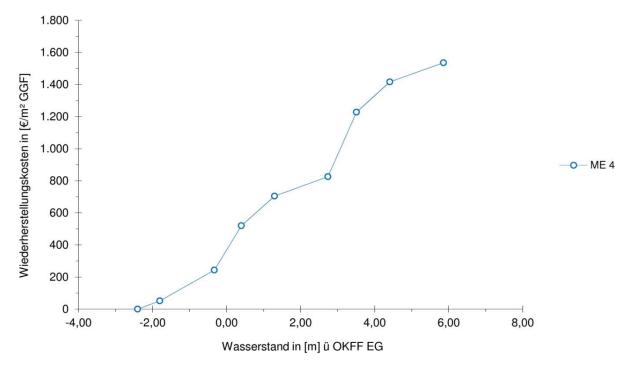
Abbildung 42: Wasserstand-Schaden-Beziehung für das Beispielgebäude ME 4 (Postweg 32)

Da die Konstruktion des Gebäudes bekannt ist, können darauf aufbauend die erforderlichen Wiederherstellungsleistungen abgeleitet werden. Nach erfolgter Mengenermittlung und Monetarisierung wurde so die Wasserstand-Schaden-Beziehung erstellt.

Zwischen der Überflutungshöhe eines Gebäudes und den kalkulierten Wiederherstellungskosten besteht keine lineare Abhängigkeit, da je nach Wasserstand verschiedene Leistungsbereiche für die bauliche Instandsetzung der spezifischen Konstruktionselemente abgegrenzt werden können. Die hieraus entwickelten synthetischen Wasserstand-Schaden-Beziehungen haben, aufgrund ähnlicher charakteristischer Instandsetzungsumfänge, bei vielen Wohngebäuden einen grundsätzlich vergleichbaren qualitativen Verlauf. Der Anstieg der Schadensfunktion ist dabei ein Indikator für den monetären Aufwand zur Beseitigung der Hochwasserschäden innerhalb der jeweiligen Überflutungsstufe. Im Bereich des Kellergeschosses steigen die Schadensfunktionen, aufgrund eines meist niedrigeren Ausbaustandards und einer in der Regel untergeordneten Nutzung, zunächst nur gering an, bevor mit der Überflutung der Kellerdecke die relativen Wiederherstellungskosten erstmals stark ansteigen. Hier sind unter anderen umfangreiche Bauleistungen zur Freilegung und Trocknung der Deckenkonstruktion sowie zum Neuaufbau des Fußbodens erforderlich. Im weiteren Verlauf beschreibt die Funktion eine konkave Krümmung, bevor sie die nächste Deckenebene durchdringt und erneut stark ansteigt. Die Ausprägung dieser konkaven Krümmung in den Wohngeschossen ist ein charakteristisches Merkmal der Wasserstand-Schaden-Beziehungen für Wohngebäudetypen. Der Funktionsverlauf veranschaulicht hier, dass innerhalb eines Geschosses der Zuwachs des Instandsetzungsaufwandes für die Konstruktionselemente des Roh- und Ausbaus sowie für die Gebäudetechnik mit steigendem Wasserstand abnimmt.

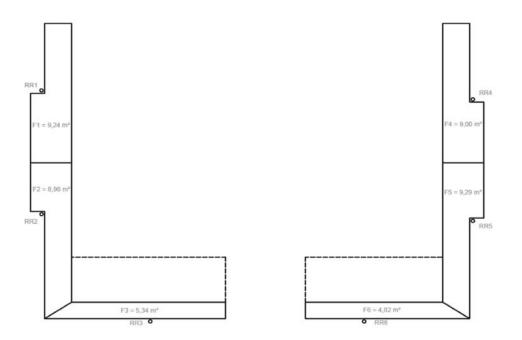
Der Nachweis der Abläufe der Terrassen erfolgte an dem Ablauf mit der größten angeschlossenen Teilfläche F5. Er geht problemlos auf. Eine Nachbemessung der Notüberläufe entfällt, da an der Nord/Ost und Süd/Ost Seite der Terrassen jeweils eine freie Entwässerung über die Fassade bei einem Aufstauereignis stattfinden kann.

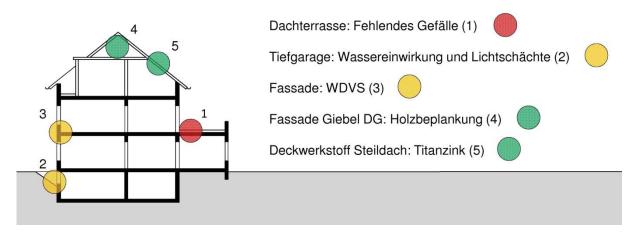
Abbildung 44: Schematische Darstellung der Verletzbarkeit ausgewählter Detailpunkte des Beispielgebäudes.

In Abbildung 44 ist an ausgewählten Detailpunkten die Verletzbarkeit schematisch dargestellt. Die Analyse erfolgte auf Grundlage der in Punkt 3.4 dargestellten Methode zur Verletzbarkeitsanalyse von Gebäuden gegenüber Starkregen.

Vor allem auf die zur schnellen und schadensfreien Ableitung des anfallenden Regenwassers notwendige Planung der Entwässerung von Dach und Dachterrassen ist ein besonderes Augenmerk zu richten. Auch wenn die Nachweise für die Kastenrinne, die Regenwasserfallleitungen und die Dachterrassen aufgehen, ist vor allem das fehlende Gefälle der Dachterrassen als negativ zu bewerten (Ein Gefälle von mindestens 2 % wäre wünschenswert und sorgt für eine bessere Ableitung des anfallenden Wassers).

Als weniger kritisch sind die Tiefgarage mit Lichtschächten und die Fassadenbereiche, welche mit einem WDVS ausgestattet sind, zu sehen, obwohl diese Konstruktionen eine sorgfältige Planung, Ausführung und Wartung zur dauerhaften Schadensfreiheit benötigen. Kleinere Versäumnisse oder Fehler in einem der drei genannten Bereiche können zu erheblichen Schäden an der jeweiligen Konstruktion führen, welche daraufhin hohe Instandsetzungsaufwendungen mit relevanten wirtschaftlichen Folgen für die Eigentümer nach sich ziehen können.

Als gut gelöste Baukonstruktionen bzw. Bauteile sind das Tonnendach mit Titanzinkdeckung und die Holzschalung der Giebel zu bewerten. Hier wurden Konstruktionen gewählt, welche eine geringe Verletzbarkeit gegenüber Starkregen aufweisen und dadurch sowohl einen hohen Widerstand, einen geringen und leicht auszuführenden Wartungs- und Instandsetzungsaufwand als auch einen wirtschaftlichen Vorteil in ihrer Langlebigkeit bei eingehaltenen Wartungsintervallen besitzen. Kommt es jedoch trotz aller Vorkehrungen zu einem Wassereintritt in die Dachkonstruktion, kann der Instandsetzungsaufwand hoch sein, da es sich um ein unbelüftetes Warmdach handelt und das Dachgeschoss als Wohnraum genutzt wird.

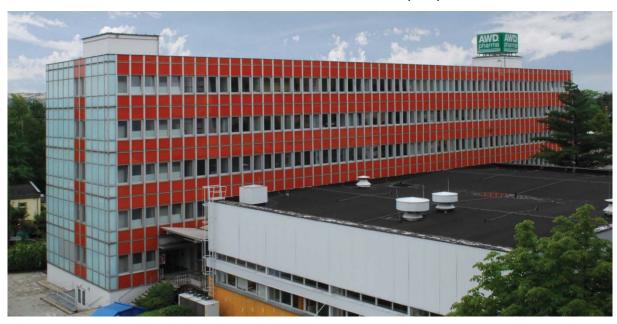
Die Methoden zur Untersuchung der Einwirkung Hagel auf Gebäude werden an einem Typenbau der 1970er Jahre, wie auf der folgenden Abbildung zu sehen, durchgeführt. Es handelt sich hierbei um eine Stahlskelettkonstruktion aus einem Metallleichtbaukombinat (MLK).

Abbildung 45: Repräsentant für die Untersuchung der Einwirkung Hagel (Foto: Fahrion 2012)

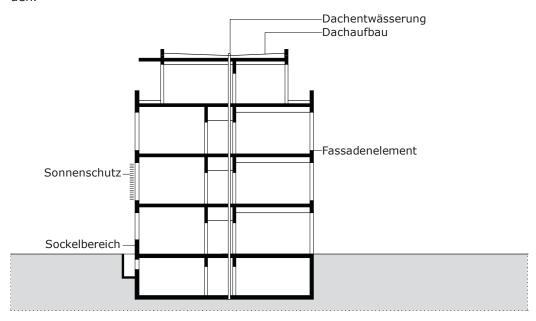
Abbildung 46: Potentielle Schwachstellen in Bezug auf Hagelereignisse.

Gemäß den bereits beschriebenen Methoden zur Untersuchung der Verletzbarkeit von Gebäuden und Baukonstruktionen müssen zunächst sämtliche mit Hagel in Verbindung kommende Bauteile auf ihren Hagelwiderstand hin untersucht werden. Dabei müssen sie einem Aufprall von bis zu 3 cm großen Hagelkörnern Stand halten. Die nachfolgende Abbildung zeigt schematisch, welche Bauteile als potentielle Schwachstellen in Betracht gezogen und dementsprechend weiter untersucht werden.

Nach Abbildung 46 gibt es noch drei potentielle Schadensbereiche (Fassadenelement und Sockelbereich). Doch sowohl das Fassadenelement aus 6 mm TVG als auch der Sockelbereich mit mineralischem Putz weisen einen ausreichend hohen Hagelwiderstand auf, so dass eine weiterführende Untersuchung überflüssig wird.

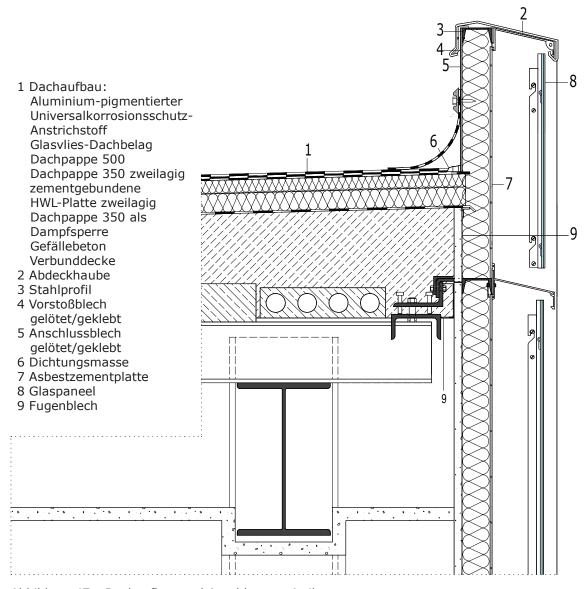
Das Dach besitzt einen einschaligen, nicht belüfteten Aufbau (Warmdach). Die oberste, mit Hagel in Verbindung kommende Schicht ist dabei die Abdichtung, was noch einmal auf der folgenden Abbildung zu sehen ist. Hier wird der genaue Dachaufbau im Bereich der Attika gezeigt.

Abbildung 47: Dachaufbau und Anschluss an Attika.

Aus der Zeichnung geht hervor, dass die Abdichtungsebene aus insgesamt drei Lagen besteht. Die obere Lage bildet ein Glasvlies-Dachbelag mit Aluminium-pigmentiertem Universalkorrosionsschutz-Anstrichstoff, was nach heutigen Produktbezeichnungen in etwa einer Bitumendichtungsbahn mit Glasvlieseinlage (G200 S4) entspricht.

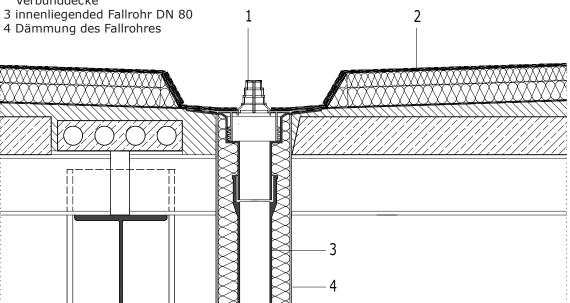
Abbildung 48: Detailzeichnung Dacheinlauf.

In Abbildung 48 ist zu erkennen, dass der Dacheinlauf in einer Vertiefung sitzt und zum Schutz vor Verstopfung mit einer Kunststoffabdeckung ausgestattet ist. Diese konstruktive Ausbildung ist für die Funktion der Wasserabführung zwar optimal, da das Wasser am tiefsten Punkt abgeführt wird und sich der Dacheinlauf durch das Laubfanggitter nicht zusetzen kann. In Bezug auf Hagelereignisse kann das allerdings problematisch werden.

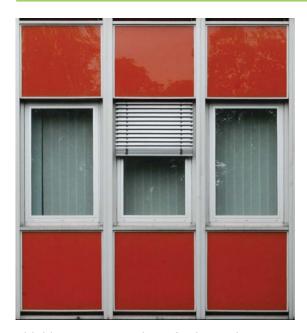
Am Beispielgebäude befindet sich ein außenliegender Sonnenschutz in Form von Lamellen-Raffstores, welche dem Fabrikat Warema E 80 A2 entspricht²³ und in der nachfolgenden Abbildung zu sehen ist.

Abbildung 49: Ansicht außenliegender Sonnenschutz (Foto: Fahrion 2011).

Aus der Datenbank der Vereinigung kantonaler Feuerversicherer, welche den in standardisierten Prüfverfahren ermittelten Hagelwiderstand von verschiedenen Materialen beinhaltet, geht hervor, dass Lamellenraffstores nur einen geringen Hagelwiderstand von HW 1 bis HW 2 aufweisen. Damit kann der Sonnenschutz einen Hagelschlag mit einem Korndurchmesser von bis zu 2 cm unbeschadet überstehen. Da in der Region Dresden jedoch mit bis zu 3 cm starken Hagelkörnern zu rechnen ist, ist eine Beschädigung nicht auszuschließen. Konkret würden Hagelkörner Dellen in den Metalllamellen verursachen und diese sogar verbiegen, so dass der Sonnenschutz an einzelnen Fenstern nicht mehr in die Schutzstellung gebracht werden kann.

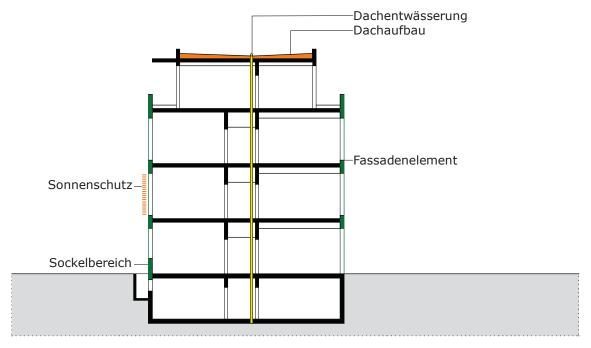
Nachdem nun alle mit Hagel in Verbindung kommenden Bauteile des Beispielgebäudes im Wasapark eingehend untersucht wurden, soll die folgende Abbildung zu einer besseren Verdeutlichung der Schwachstellen dienen.

Abbildung 50: Verletzbarkeitsrisiko der mit Hagel in Verbindung kommenden Bauteile.
